VILA TUGENDHAT V PRŮBĚHU PAMÁTKOVÉ OBNOVY

IVETA ČERNÁ – DAGMAR ČERNOUŠKOVÁ
– IVAN WAHLA – MILAN ŽÁČEK –
DAVID ŽIDLICKÝ

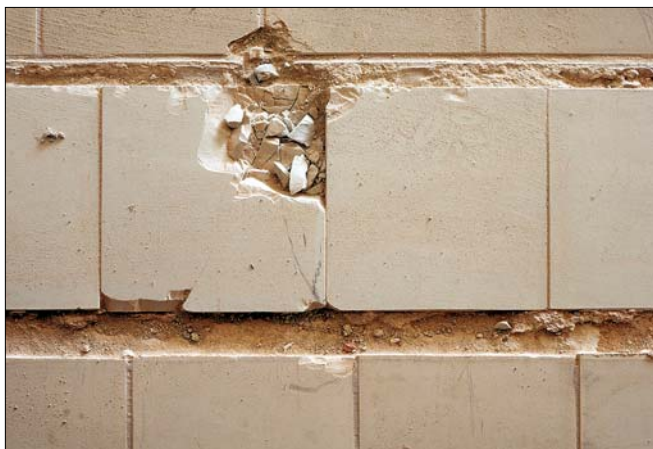
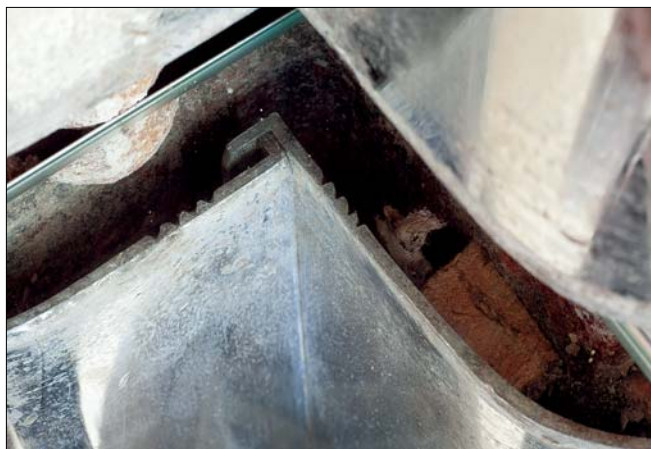
Obr. 1: Vila Tugendhat: a – původní světlá keramická dlažba zn. RAKO CZECHOSLOVAKIA, dochovaná pod příčkou z 80. let v kuchyni v hlavním obytném podlaží (2. NP); b – původní černá keramická dlažba, zřejmě také zn. RAKO CZECHOSLOVAKIA dochovaná v obložení shozu na koks v někdejší skladu koksu v technickém podlaží (1. NP) (všechny snímky D. Židlický, 2010, není-li uvedeno jinak).

Prvním nálezem byly světlé keramické dlaždice značky RAKO CZECHOSLOVAKIA o typizovaných rozměrech 150 × 150 × 15 mm. Původní dlažba se dochovala pod druhotně zbudovanou příčkou z 80. let v kuchyni ve 2. NP. Keramické dlaždice byly vyrobeny v neslavnějších českoslo-

venských keramických závodech, založených v roce 1883 na Rakovnicku v Čechách.¹¹⁾ Následně doplnily tuto nálezkovou kolekci černé keramické dlaždice stejných rozměrů bez označení (zřejmě také značky RAKO), kterými byl obložen zazděný shoz na koks v někdejším skladu koksu v technickém podlaží (1. NP).

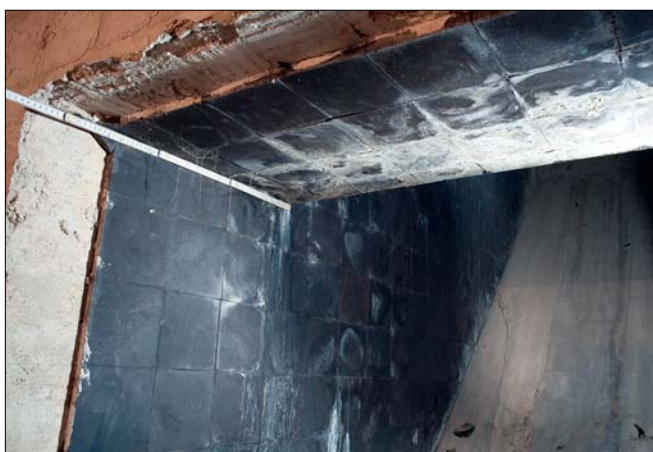
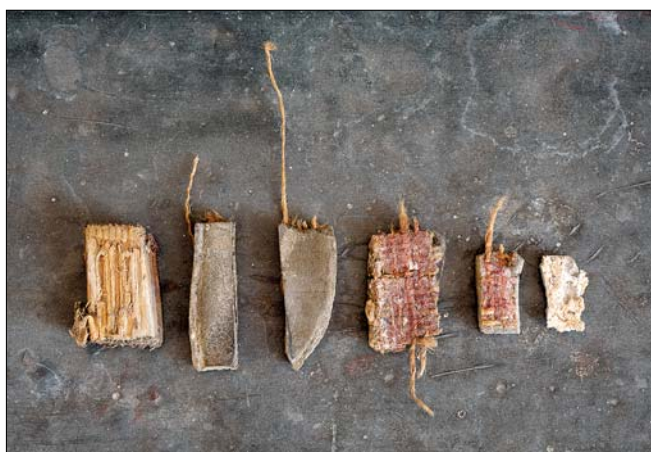
Obr. 2: Vila Tugendhat: a – spojení segmentů opláštění ocelových nosných sloupů v hlavním obytném prostoru (2. NP), vlevo nahoře hlava nýtu, vpravo distanční dřevěný špalík s fragmentem původního linolea značky DLW; b – fragmenty distančního dřevěného špalíku (vlevo) a původního linolea značky DLW, které se dochovaly pod opláštěním ocelových nosných sloupů v hlavním obytném prostoru (2. NP).

Dalším objevem jsou fragmenty původní podlahové krytiny, která byla užitá v hlavním obytném prostoru vily ve 2. NP a v pokojích v ložnicovém patře (3. NP). Drobné zlomky linolea značky DLW ve smetanové barvě se dochovaly při spodním vnitřním lici opláštění ocelového nosného sloupu v hlavním obytném prostoru (sloup před knihovnou u zimní zahrady). Materiál byl již v mírně drolivé konzistenci a smetanová barva je značně zoxidovaná. Linoleum bylo vyrobeno v továrně Deutsche Linoleum Werke v Německu, která vznikla v roce 1926 sloučením několika továren a patřila k největším evropským producentům linolea.¹²⁾ Později byl rovněž v hlavním obytném prostoru objeven podstatně větší fragment původní krytiny DLW, a sice pod distanční vyzdívkou z 80. let mezi dřevěnou zaoblenou přičkou u jídelny (rovněž z 80. let) a mléčnou prosklenou stěnou za ní.

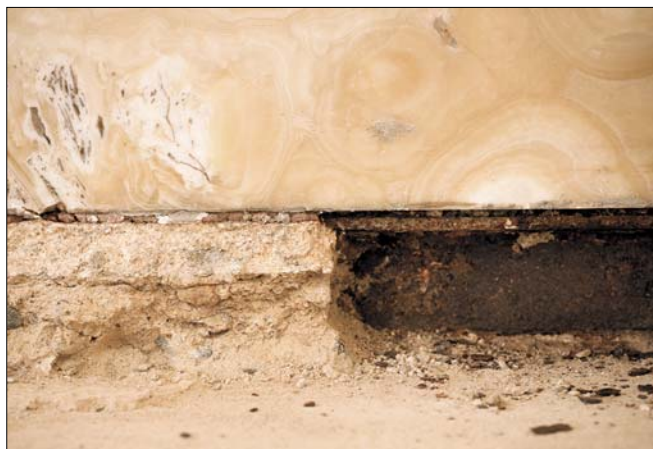
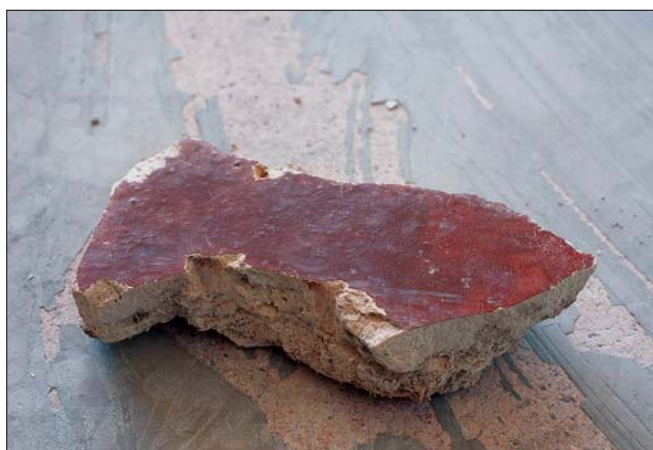
Obr. 3: Vila Tugendhat: a – řez vrstvou Sorelova cementu (vlevo), který se dochoval pod onyxovou přičkou v hlavním obytném prostoru (2. NP), vpravo ocelový nosný prvek vynášející tuto přičku; b – fragment Sorelova cementu s červeným tvrdým povrchem, který byl vyjmut ze zdiva za knihovnou v hlavním obytném prostoru (2. NP).

Po odstranění krytiny PVC, která byla položena v hlavním obytném prostoru vily ve 2. NP a v pokojích v ložnicovém patře ve 3. NP při obnově vily v 80. letech, byl objeven tzv. Sorelův cement.¹³⁾ Vyráběl se z páleného magnesitu

a roztoku chloridu hořečnatého s přísadami dalších plniv. V případě vily Tugendhat jde konkrétně o typ podlahové maltoviny obsahující směs chloridu a oxidu hořečnatého, v níž je jako plnivo užitá dřevěná drť. Na základě tohoto složení lze maltovinu obecně charakterizovat jako xylolit.¹⁴⁾ V hlavním obytném prostoru byl tento materiál v 80. letech v celé ploše odstraněn a nahrazen betonovou mazaninou s ocelovou výztuží. Zbytky xylolitu zde byly zjištěny pod travertinovými sokly a pod onyxovou přičkou. Větší fragmenty maltoviny s intaktním tvrdým povrchem v červené barvě, který pochází ze stavebních úprav v roce 1945,¹⁵⁾ byly vyjmuty ze zdiva v místě trasy svislé kanalizace za knihovnou v hlavním obytném prostoru. Ve větších souvislých plochách zůstal xylolit zachován v ložnicích ve 3. NP a v někdejším pokoji kuchařky a pokojských v personálním traktu ve 2. NP.

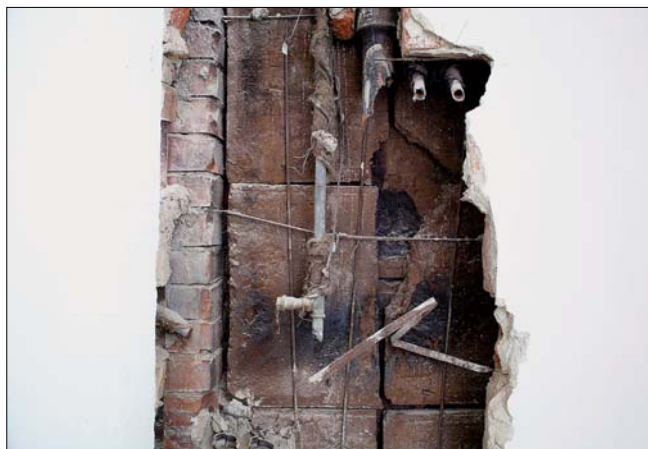
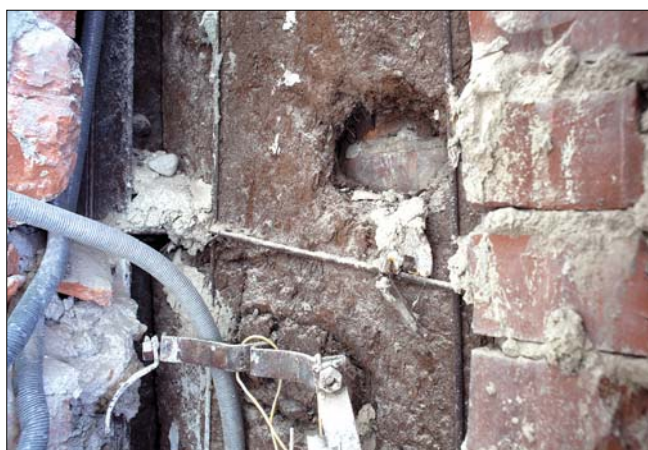
Obr. 4: Vila Tugendhat: a – izolační desky zn. Torfoleum ve zdivu v někdejším pokoji kuchařky v personálním traktu (2. NP); b – detail izolace zn. Torfoleum u ocelového nosného sloupu (vlevo).

V někdejším pokoji kuchařky v personálním traktu ve 2. NP byla ve zdivu za obnaženými svislými zdravotnickými instalacemi objevena původní tepelná izolace. Tmavohnědé, jemně porézní desky mají tloušťku cca 25 mm a jsou kotveny ocelovou sítí. Tyto izolační desky z rašeliny, vyráběné v Německu pod obchodní značkou Torfoleum, byly opatřeny impregnací proti vodě a používaly se jako tepelná a zvuková izolace v konstrukcích zdí, podlah a stropů.¹⁶⁾

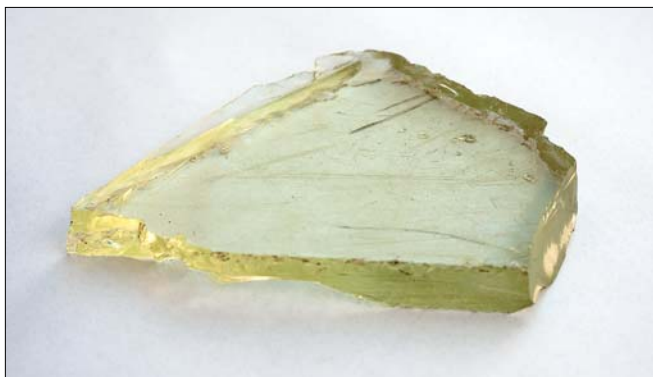
Obr. 5: Vila Tugendhat, největší fragment skla mírně nažloutlé barvy a tloušťky 9,8 mm objevený ve výkopu u ziminí zahrady.

blízně lichoběžníkového tvaru o rozměrech cca 77 × 55 × 32 krát 80 mm je mírně nažloutlé barvy a má tloušťku 9,8 mm. Po zpracování laboratorní analýzy na ověření autenticity byl tento fragment identifikován jako sklo, které zřejmě pochází z původního zasklení hlavního obytného prostoru ve 2. NP.¹⁷⁾

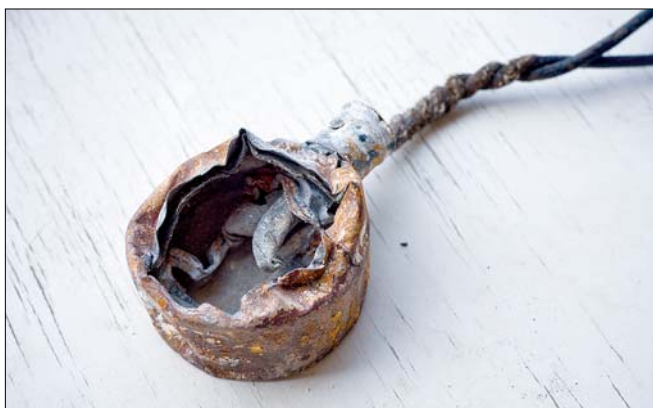
Obr. 6: Vila Tugendhat, kovová rozvodná krabice elektro-slaboproud objevená ve zdivu v ložnici paní Grety (3. NP).

K dalším zajímavým nálezům patří drobné prvky pocházející z doby výstavby domu. Např. ve zdivu mezi dveřmi a oknem na terasu v ložnici paní Grety (3. NP) se zachovala kovová rozvodná krabice elektro-slaboproud.¹⁸⁾ V šatním koutu ve vstupní hale domu (3. NP) byla za de-

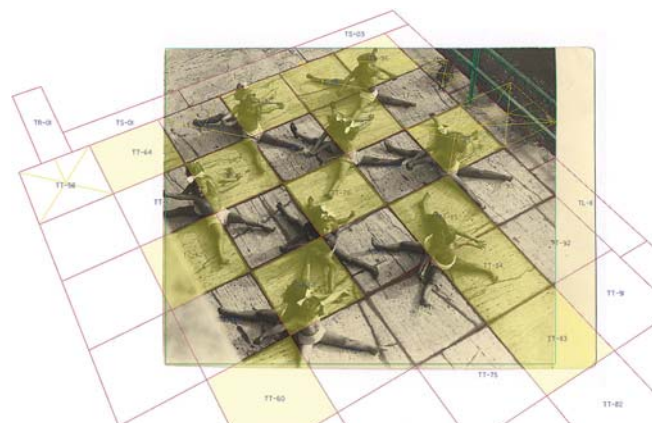
Obr. 8: Vila Tugendhat, fotografie zahradní terasy zpracovaná metodou fotogrametrie, analyzující původní kladecský plán terasy (jihovýchodní část terasy směřující ke schodišti); (foto od J. Kučerové asi z let 1946–48 [SDC-VT]; zakres I. Wahla).

Obě fotografie pak při pečlivé komparaci s dochovanou fotodokumentací z 30. let naznačují hypotézu, že již nejpozději ve 2. polovině 40. let byly některé kameny přeskládány. Pro tuto domněnku svědčí nepůvodní orientace několika čtverců, které nerespektují šachovnicovité kladení travertinových desek dle přírodní struktury kamene. Předpoklad, že by desky v nepůvodní orientaci byly z jiného materiálu, se však vzhledem k jednotnému výrazu dlažby jako celku jeví nepravděpodobný.

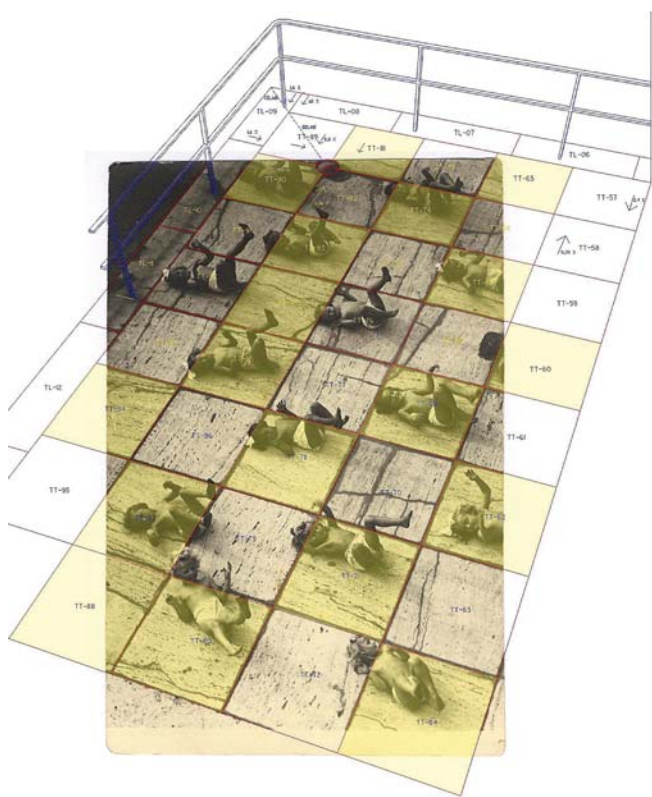
Obr. 9: Vila Tugendhat, fotografie zahradní terasy s kruhovou vpusť pro odvodnění zpracovaná metodou fotogrametrie, dokládající již původní šachovnicovou orientaci travertinových desek (západní nároží terasy) (foto od J. Kučerové asi z let 1946–48 [SDC-VT]; zakres I. Wahla).

se dochovaly jen k některým detailům. Na jedné ze zmíněných fotografií je dobře patrná kruhová vpusť pro odvodnění zahradní terasy, která je situována při jejím západním nároží (sbíhají se k ní rohy čtyř kamenných desek) a na dochovaných plánech chybí. Kameny na okrajích terasy byly spádovány směrem dovnitř a byly opatřeny okapovým žlábkem. Nárožní kámen měl dvojitý spádování (diagonální šev) bez ostré hrany, a byl tak téměř nezatelný. Osazení zábradlí terasy osově koresponduje s ocelovým křížovým sloupem nosného skeletu. Zábradlí na schodišti zahradní terasy je od okraje stupňů vzdáleno v logicky odvozené poloze, vycházející z celkové konstrukce stavby.

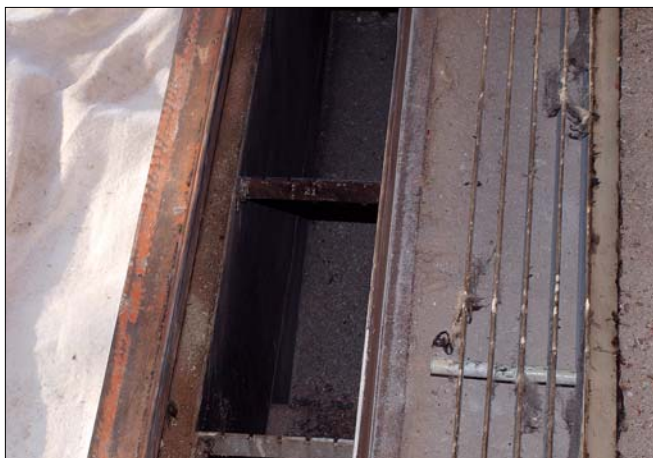
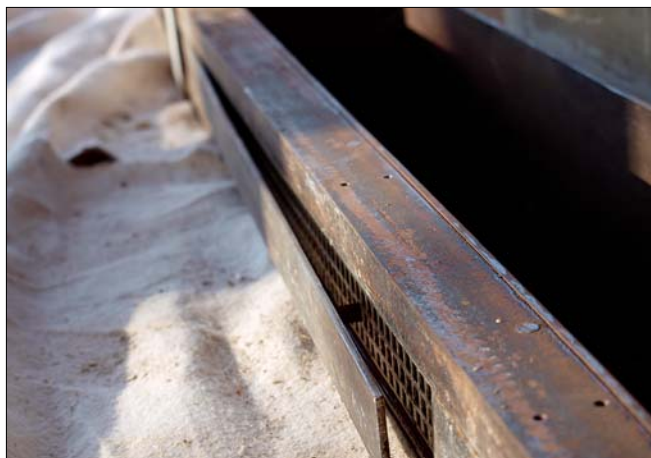
Obr. 12: Vila Tugendhat: a – podlahová vyústka vzduchotechniky u zimní zahrady z vyjmutou žaluzií; b – betonový vymezení kvádr s ocelovým pláštěm a s původní izolací z vlnitého papíru zajišťujícího protihlukovou ochranu (foto M. Žáček, 2010).

tohoto zařízení doposud nebyla vůbec známa a nebyla zjištěna ani v průběhu první obnovy stavby v letech 1981–1985. Tehdy totiž nebyla vyjmuta podlahová vzduchotechnická žaluzie, a proto nebyl tento autentický a dodnes plně funkční systém vzduchotechniky pro prostor zimní zahrady obnažen a rehabilitován. Výdech vzduchotechniky nad podlahou o rozměrech 10 930 × 160 × 120 mm přímo navazuje na rám prosklené stěny zimní zahrady, který je její součástí a je vyroben z třímilimetrového ocelového plechu. Uvnitř se nachází příčná žebra s pěti výřezy, která výškově rektifikovala, tj. vymezovala výšku vložených výdechových žaluzií. Příčná žebra jsou tvořena z ocelových válcovaných profilů o rozměrech 30 × 6 mm. Zařízení doplňují betonové vymezení kvádry s ocelovým pláštěm (4 ks), opatřené původní izolací z vlnitého papíru, který zajišťuje protihlukovou ochranu během provozu zařízení. Tři kvádry při pohledu z interiéru hlavního obytného prostoru mají rozměry 150 × 220 × 430 mm, poslední kvádr, který je situován nejbližší k jezírku, má rozměr 150 × 495 × 430 mm. Větrání zimní zahrady zajišťovala vzduchová šterbina o rozměrech 10 930 × 45 mm, která je vyplněna perforovaným plechem se čtvercovými otvory. Šterbina je kryta ocelovým válcovaným profilem, který lze vyjmout a opět bez nástrojů vložit zpět (to umožňují hranaté trny, které přesně zapadají do perforace plechu), a takto regulovat množství vzduchu proudícího do zimní zahrady. Čtyři části tohoto ocelového

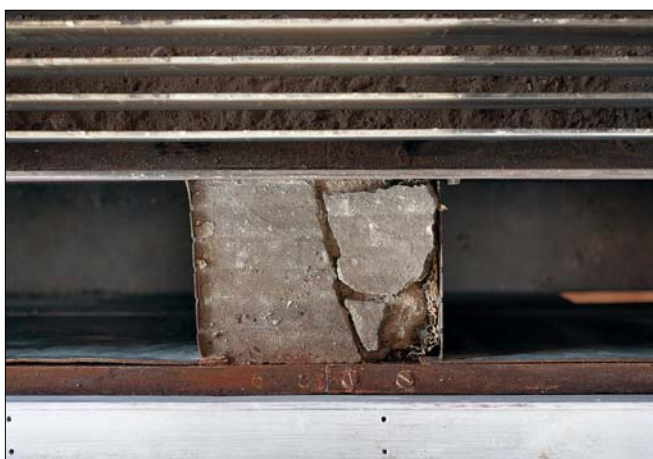
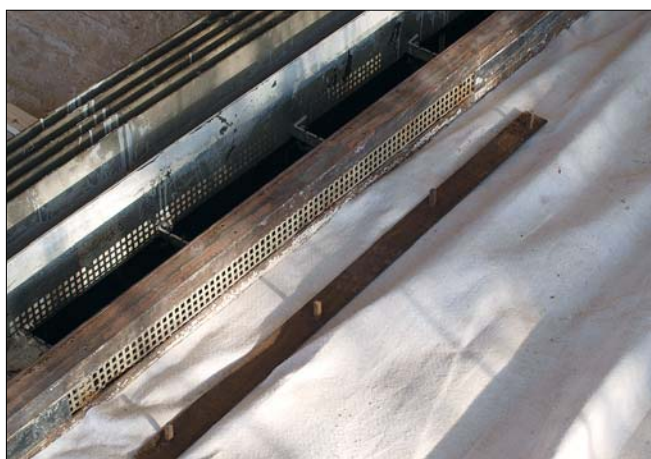
Obr. 13: Vila Tugendhat, a – ocelový krycí profil vzduchové šterbiny zajišťující regulaci větrání zimní zahrady; b – vzduchová šterbina vyplněná perforovaným plechem se čtvercovými otvory a její ocelový krycí profil s hranatými trny pro uchycení v perforaci plechu (foto M. Žáček, 2010).

válcovaného profilu, opět při pohledu z interiéru hlavního obytného prostoru, mají následující rozměry: 890 × 45 mm, 920 × 45 mm, 840 × 45 mm a 905 × 40 mm (poslední kryt je mezi levým okrajem jezírka a vstupem do zimní zahrady). Celkový součtový průřez pro proudění vzduchu činí cca 1 600 cm². Ve spodní části vzduchotechnického koryta, tj. pod úrovní 430 mm, je vytvořena průběžná šterbina z válcovaných L profilů, v které lze horizontálně pohybovat ocelovými profily o rozměrech 50 mm (5 kusů) a 100 mm (15 kusů). V původní plánové dokumentaci je toto řešení popsáno jako vzduchotechnické klapky zajištěné klíny. Z plánů, zhotovených firmou Antonín Bílek Brno a datovaných v březnu 1930, je zřejmé, jak vypadala vložená žaluzie a zároveň jak fungovalo větrání zimní zahrady.²³⁾
