Prof. Dr. Ivo Hammer,
HAWK, Hildesheim

Handwerkliche Tradition und technologische Erneuerung: Das Haus Tugendhat als Resource

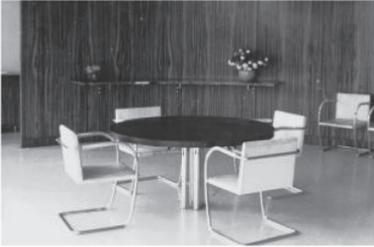
Abb. 3

Brünn/CZ, Haus Tugendhat, halbrunde Essnische mit Furnier aus Makassar-Ebenholz und Ablage aus Verde Tinos Marmor, runder Tisch mit fest im Boden eingelassenem kreuzförmigem Stahlfuß mit verchromter und polierter Ummantelung aus (Messing-?) Blech, Boden aus weißlichem Linoleum, die Anrichte ebenfalls mit Makassar. Brno-Stühle aus verchromten Stahlrohr, die Sitzflächen mit weißlichen Pergamentbezügen. Foto Fritz Tugendhat, 1931.

Das Haus Tugendhat in Brünn, gebaut 1928–30, ungefähr gleichzeitig mit dem berühmten, nur in der Kopie von 1986 erhaltenen Barcelona-Pavillon von 1929, ist ein Hauptwerk von Ludwig Mies van der Rohe. 2001 wurde es von der UNESCO als „als hervorragendes Beispiel des internationalen Stils des Neuen Bauens, das sich in den Zwanziger Jahren des 20. Jahrhunderts entwickelte“, in die Liste des Welt-erbes aufgenommen.¹¹ Seine besondere Bedeutung wird in der Liste der UNESCO nicht nur mit den „radikal neuen“, „innovativen räumlichen und ästhetischen Konzeptionen als Ausdruck eines neuen Lebensstils“ begründet, sondern auch mit der „Nutzung der Möglichkeiten moderner industrieller Produktion.“ (Abb. 3)

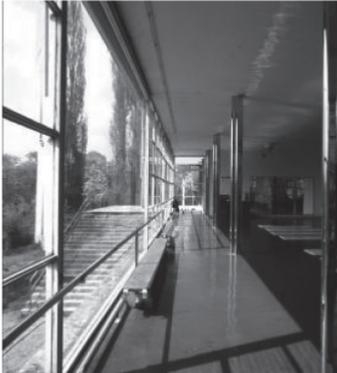
Abb. 5

Brünn/CZ, Haus Tugendhat, Hauptwohnraum, genutzt als orthopädischer Therapieraum für das Kinderspital. Die einzige noch erhaltene Fensterscheibe aus geschliffenem Spiegelglas zeigte sehr feine, senkrechte Unebenheiten, die auch in der Schrägsicht nur schwer wahrnehmbar sind. Die Scheibe wurde im Zuge der Renovierung 1984/85 angeblich zerstört. Foto: Mogens S. Koch, Kopenhagen, 1972.

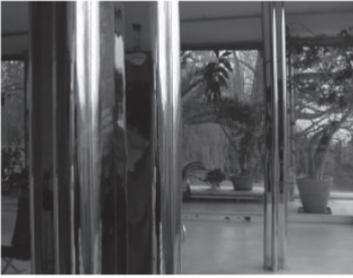
Abb. 6

Brünn/CZ, Haus Tugendhat, Hauptwohnraum, verchromte und polierte Verkleidung der kreuzförmigen Stahlpfeiler, Detail. In der Spiegelung werden die zarten Unebenheiten der Oberfläche des Furniers, die durch den handwerklichen Prozess entstanden sind, deutlich. Foto: Dieter Reifahrt, 2008.

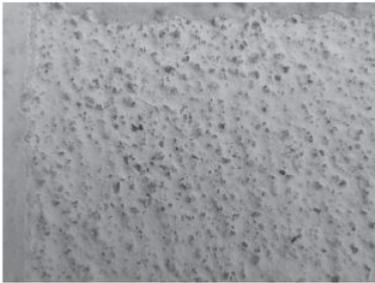
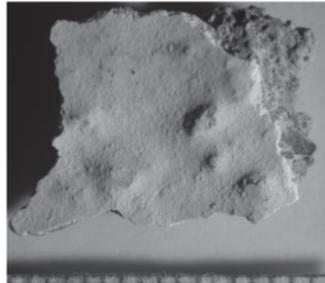
Abb. 10 a+b

Brünn/CZ, Haus Tugendhat, obere Terrasse, Fassade, Detail (a) (Die Bildbreite entspricht ca. 10 cm) und Probe (b) (Die Bildbreite entspricht ca. 17 mm). Die gelblich-weiße Kalktünche auf dem geriebenen Putz ist so dünn, dass die Farbe der Sandkörner des Mörtels die Gesamtfarbe mitbestimmen. Fotos: HAWK / Hammer (a) und Hitzler (b).

Die Wand- und Deckenflächen sind mit einer ganz außergewöhnlichen Präzision ausgeführt, greifen aber auf traditionelle Techniken zurück. Die Decken der Innenräume bestehen aus einer abgehängten Konstruktion, die wohl seit der Einführung von Betondecken Ende des 19. Jahrhunderts üblich war: An Armierungseisen hängt in ca. 40 cm Abstand von der Betondecke ein traditioneller Putzträger aus Rabitzgitter und (industriell vorgefertigten) Matten aus Schilfrohr, die mit Kalkmörtel und Zusatz von Gips verputzt sind. Durch die Abhängung und das Schilfrohr ergibt sich sowohl eine hervorragende Wärmedämmung als auch eine mechanische Elastizität und damit Haltbarkeit: Bis heute sind die Decken weitgehend gut erhalten. Auch bei den Oberflächen der Wände und Decken der Innenräume hat man auf eine Technik zurückgegriffen, die bei elaborierten Bauten seit der Antike, bei Palladio, und wieder im 19. Jahrhundert, z. B. bei Schinkel üblich war¹⁹: den Stucco lustro, im Fall des Hauses Tugendhat eher matt als glänzend, ähnlich dem bekannten ‚marmorino‘. Die Wände wurden in der Zeit, in der die Familie Tugendhat dort wohnte, also von 1930–38, nur durch Radieren gereinigt, nicht gestrichen (Abb. 10).

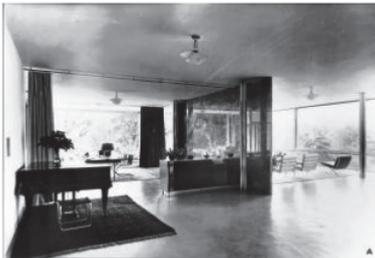
Abb. 11

Brünn/CZ, Haus Tugendhat, Hauptwohnraum, Blick nach Südosten. Die Lichtreflexe der Wandoberfläche vermitteln einen Eindruck von der Oberfläche aus Stucco Lustrato. Foto: de Sandalo 1931.
