# VILA TUGENDHAT JE ZNOVU BLÍZKO ORIGINÁLU

V letech 2010–2012 proběhla druhá památková obnova a restaurace vily Tugendhat (první obnovu a rekonstrukci objektu realizovalo město Brno v letech 1981–1985). Projekt zpracovalo sdružení tří architektonických ateliérů: Omnia projekt, Archteam a RAW. Hlavními podklady byly přesné zaměření stavby, stavebněhistorický průzkum a restaurátorské průzkumy. Projekt měl ambici maximálně navrátit stavbu do originálního stavu z let 1930–1938. Na základě pečlivé analýzy dochované původní plánové a fotografické dokumentace a poznatků z provedených průzkumů byla upřesněna míra zachování originální substance, která byla značná. Podstatou restaurování vily se tak stala úplná rehabilitace stavby, co nejcitlivější a nejpřesnější obnova všech původních povrchů a jednotlivých prvků. S tím korespondoval způsob doplnění chybějících součástí, jako například zařizovacích předmětů, vestavěného i volného mobiliáře. Památková obnova se vedle stavebních konstrukcí týkala také inženýrských sítí, technického vybavení a zahrady.

# Snažili jsme se o nejvěrnější podobu

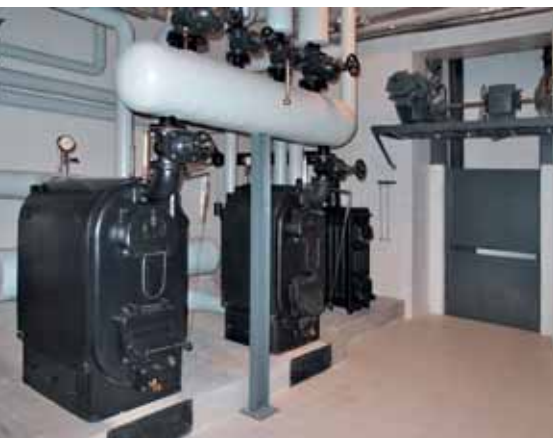
Ve vile je zcela obnovená kotelna. Z pěti kotlů, posháněných po celé republice, byly repasovány dva nové

Odstranili jsme všechny nepůvodní vestavby, například ve sklepích, a vůbec všechny věci, které v původních plánech z třicátých let nebyly. Těchto plánů jsme se de facto nejvíce drželi. Například kotelnu jsme zcela obnovili, místo ní tam byla výměňková stanice. Takže vytápění vily jsme úplně vyměnili, což ve skutečnosti znamenalo, že jsme po republice sehnali pět původních kotlů a z nich jsme repasovali dva. Koksově jsme obnovili původní shoz na koks a zprovoznil jsme i výtahy na popel a jídelní výtah.

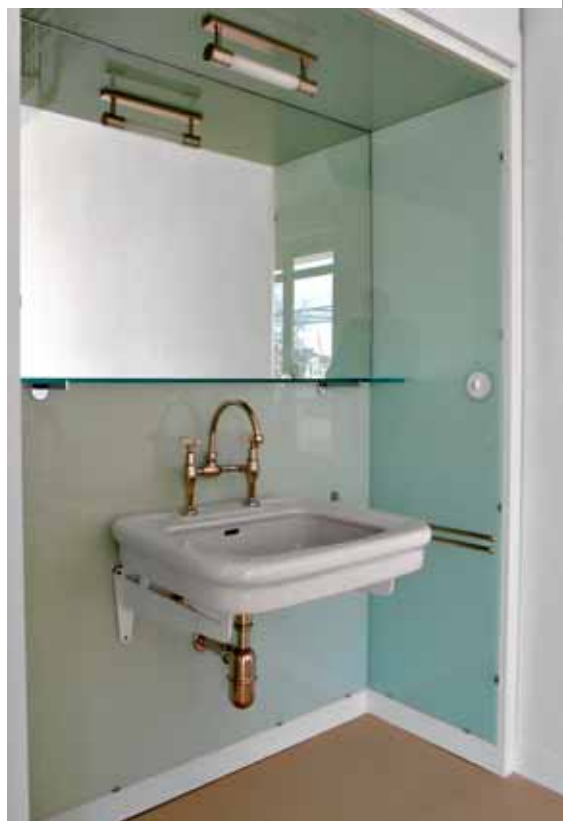
V koupelnách byly obnovovány původní bělinové obklady

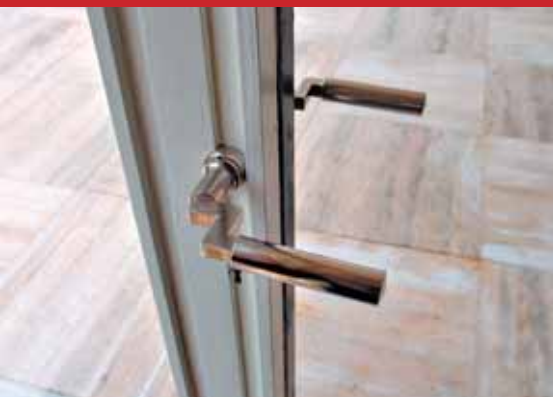
Pozornost byla věnována i nejmenším detailům, například replikám původního kování

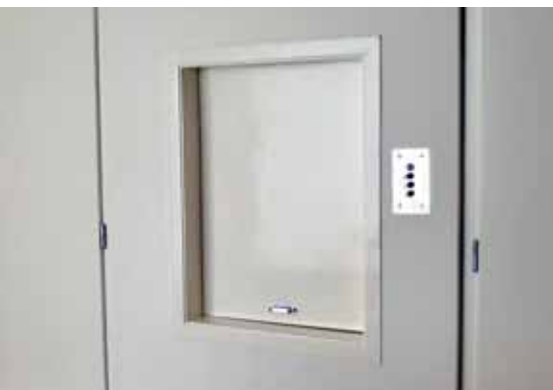
Znovu byl zprovozněn i jídelní výtah

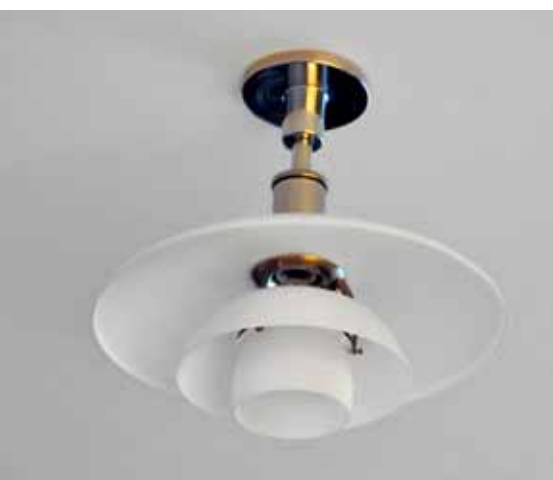
V hlavním obytném prostoru byla instalována restaurovaná svítidla od Paula Hennigsena

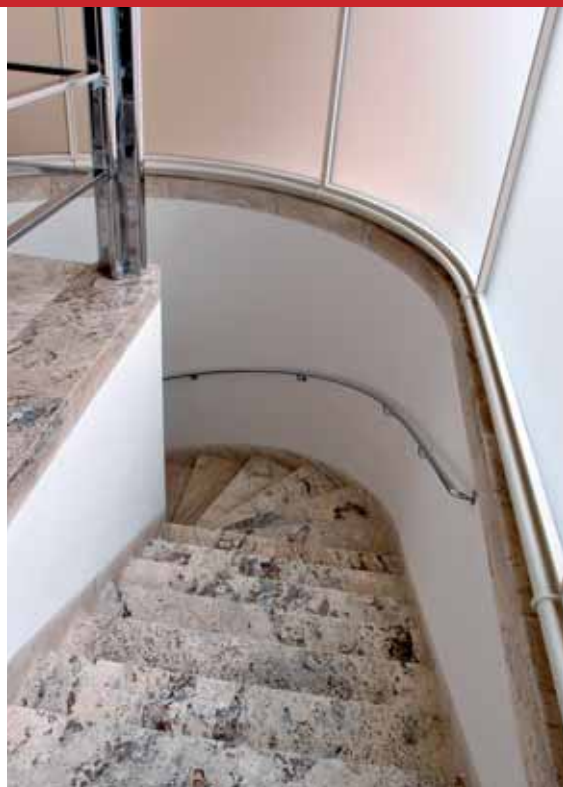
Při rekonstrukci bylo potřeba zachovat co nejvíce původních prvků

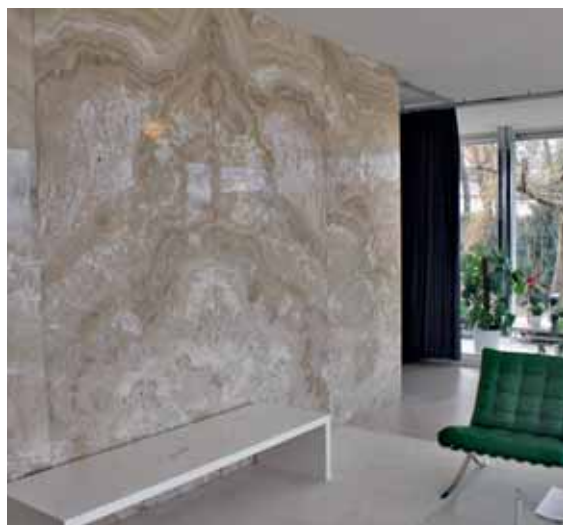
Dominantou interiéru je světově proslulá onyxová stěna, která mění barvu kamene podle slunečního svitu

kovy a dřevo). Historická souvrství, pod nimiž se mnohdy původní povrchy ukrývaly, jsou na několika místech prezentována formou takzvaných archeologických oken. Zcela bez zásahů, kromě pečlivého očištění, zůstalo opláštění sloupů a onyxová příčka v hlavním obytném prostoru.
